UNIVERSIDADE DO VALE DO TAQUARI – UNIVATES
CURSO DE ENGENHARIA CIVIL

**ANÁLISE DA GEOMETRIA E DA SINALIZAÇÃO VIÁRIA
DE UM TRECHO DA RODOVIA VRS-811 NO MUNICÍPIO DE
ARROIO DO MEIO/RS**

Trabalho de Conclusão de Curso II, do curso de Engenharia Civil, da Universidade do Vale do Taquari – UNIVATES, como requisito à obtenção do título de Engenheiro Civil

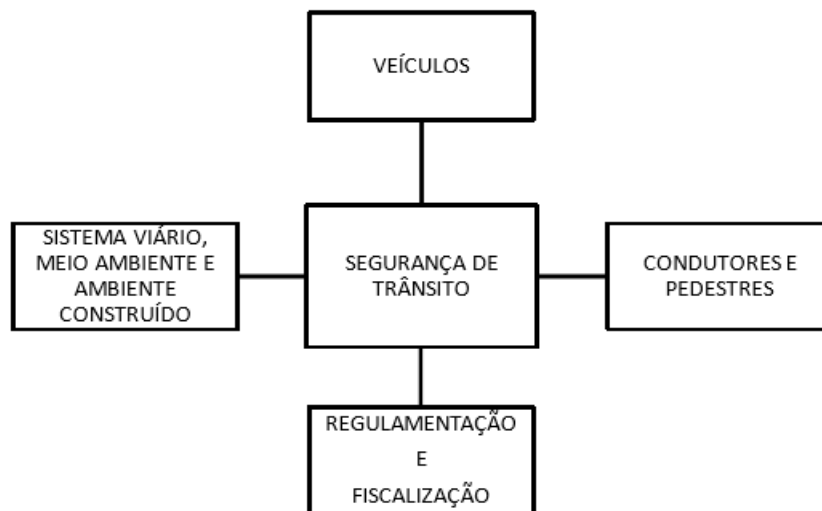
Figura 1 - Fatores que afetam a segurança viária

Porém, a entrada do homem neste meio é o que faz os elementos interagirem e acabarem sendo fatores de causa de acidentes, conforme mostrado na Figura 1. O homem pode desempenhar várias funções no trânsito, entre elas: motorista, ciclista, pedestre, entre outros. Entretanto, é como motorista que acaba interagindo com os demais fatores e ocasionando os possíveis acidentes no trânsito (GOLD apud LEAL, 2017).

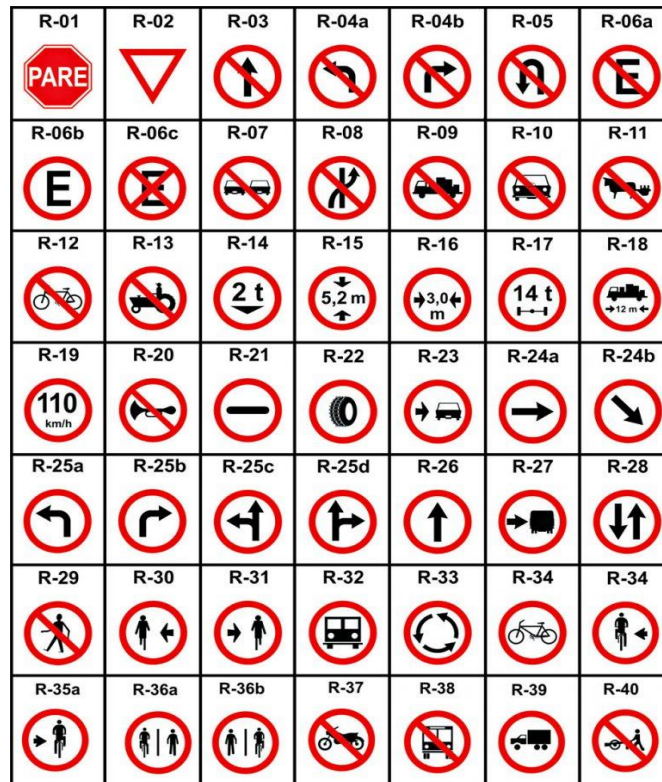
Figura 5 – Sinalização de regulamentação

Segundo o CONTRAN (2007), são as placas de sinalização que tem por função orientar quanto às condições, proibições, obrigações e restrições do uso da via. São placas que sempre devem ser obedecidas com rigor, visto que demonstram fatores de risco ao condutor. Essas placas têm, em sua maioria, formato circular, com as cores vermelho, preto e branco, ficando apenas a placa triangular de “dê a preferência” como exceção, conforme ilustrado na Figura 5. Estas placas podem ser

pintadas, retrorrefletivas, luminosas ou iluminadas. Porém, em vias que não possuem iluminação pública, ainda mais se for de velocidade elevada, devem obrigatoriamente ser retrorrefletivas, luminosas ou iluminadas, para que o condutor do veículo as enxergue assim que a luz propiciada pelo farol do veículo encontrar a placa.

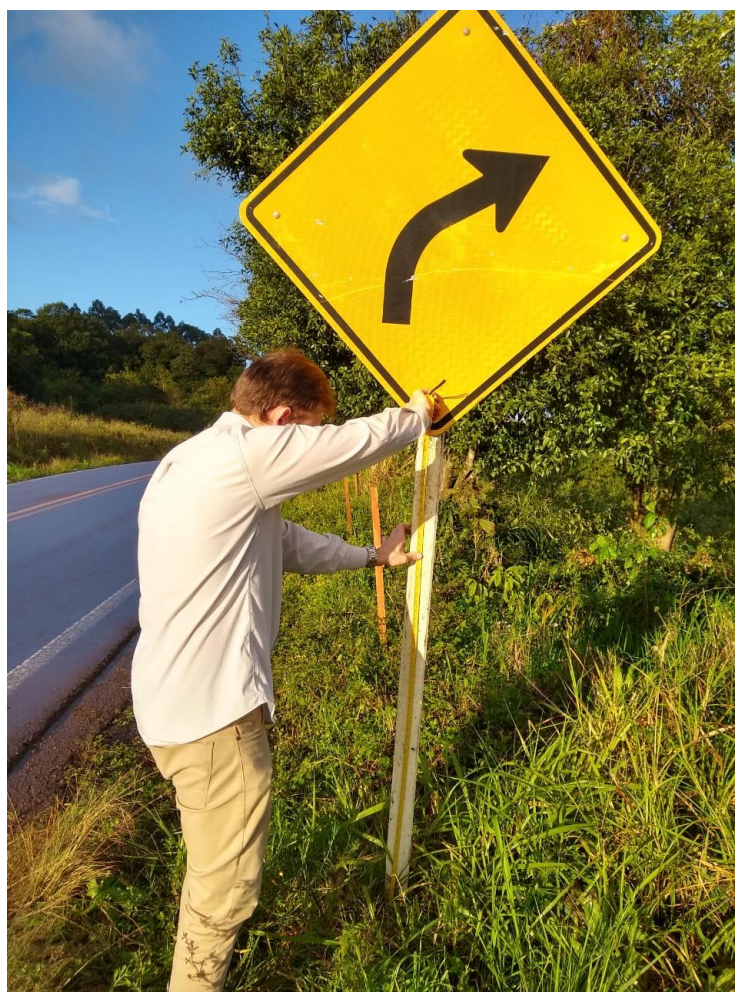
Figura 19 – Medição sinalização vertical

Quanto à análise do posicionamento das placas na via, foi utilizada uma fita métrica (trena), realizando a medição da distância da placa em relação ao bordo faixa de rolamento, a distância da placa em relação ao solo, e as dimensões da placa, conforme demonstrado na Figura 19 a seguir.

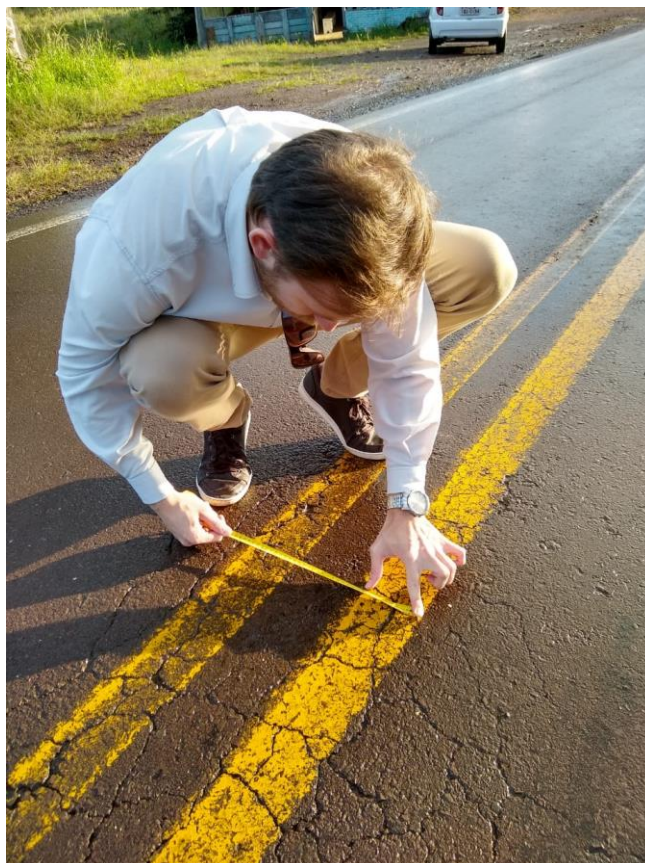
Figura 20 – Medição sinalização horizontal

Para identificar o tamanho da pintura das faixas, foi utilizada uma trena, conforme demonstrado na Figura 20, comparando posteriormente com o que é apresentado em norma. A trena, também foi utilizada para medição da distância entre as pinturas tracejadas, comparando com o que é informado pela norma, verificando se estão corretas.

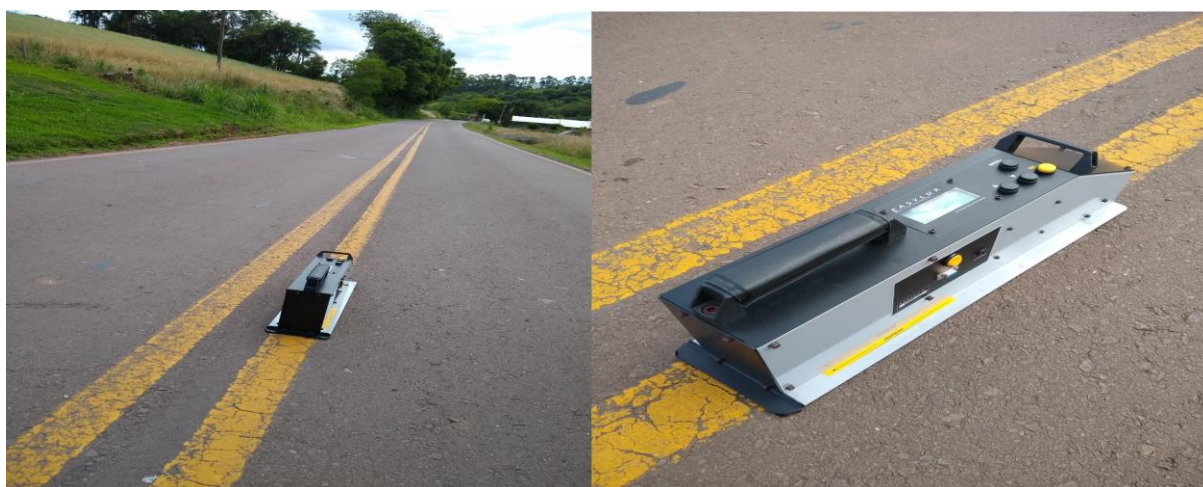
Figura 21 – Medida da retrorrefletância

Outro fator analisado foi a retrorrefletância da sinalização horizontal. O trecho de análise foi visitado no período diurno para que fosse feita esta medição com o

A medição foi iniciada em um ponto escolhido aleatoriamente dentro do trecho de análise. Em cada ponto de medição, foram obtidas dez leituras, sendo estas espaçadas entre si. Procedimento este realizado em mais dois locais escolhidos aleatoriamente, totalizando assim três pontos de medição, para após isto, realizar a média aritmética de cada estação e linhas, separadamente, que representa a retrorrefletividade do segmento em análise. A média foi calculada realizando a soma dos valores encontrado, descontando os valores máximo e mínimo, e dividindo pela quantidade de estações menos as duas descontadas, conforme a Equação 1 a seguir:

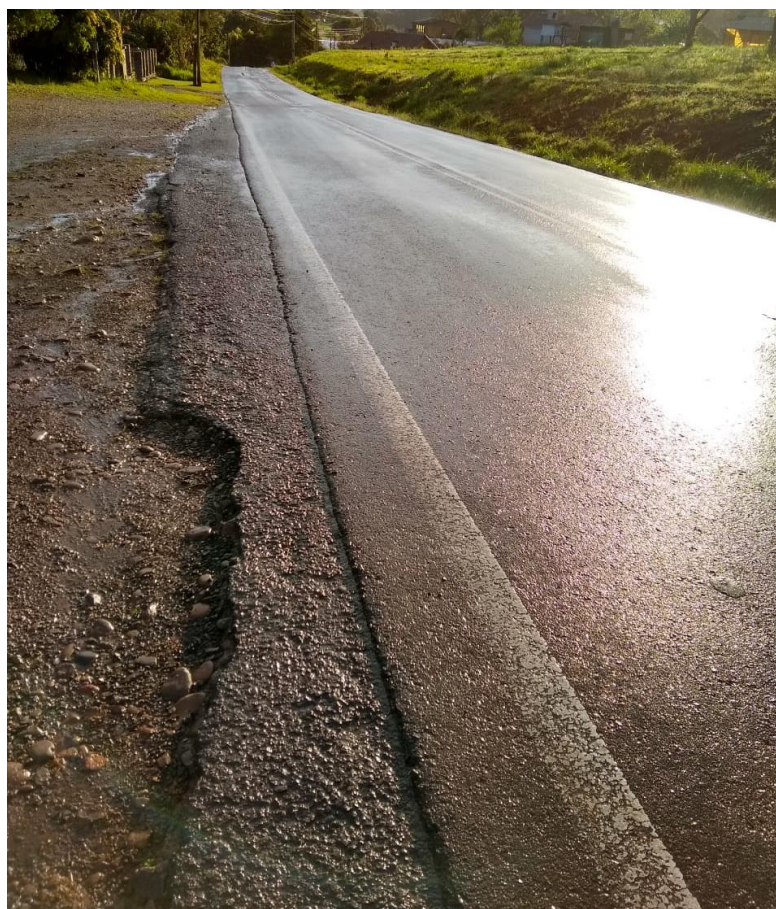
Figura 26 – Acostamento encontrado na VRS-811

Na Figura 26 ainda é possível observar, conforme indicado, que não há existência de acostamento, como também no lado contrário da pista, o que impossibilita a parada de algum veículo no acostamento, fazendo com que o carro permaneça inteiramente dentro da pista.

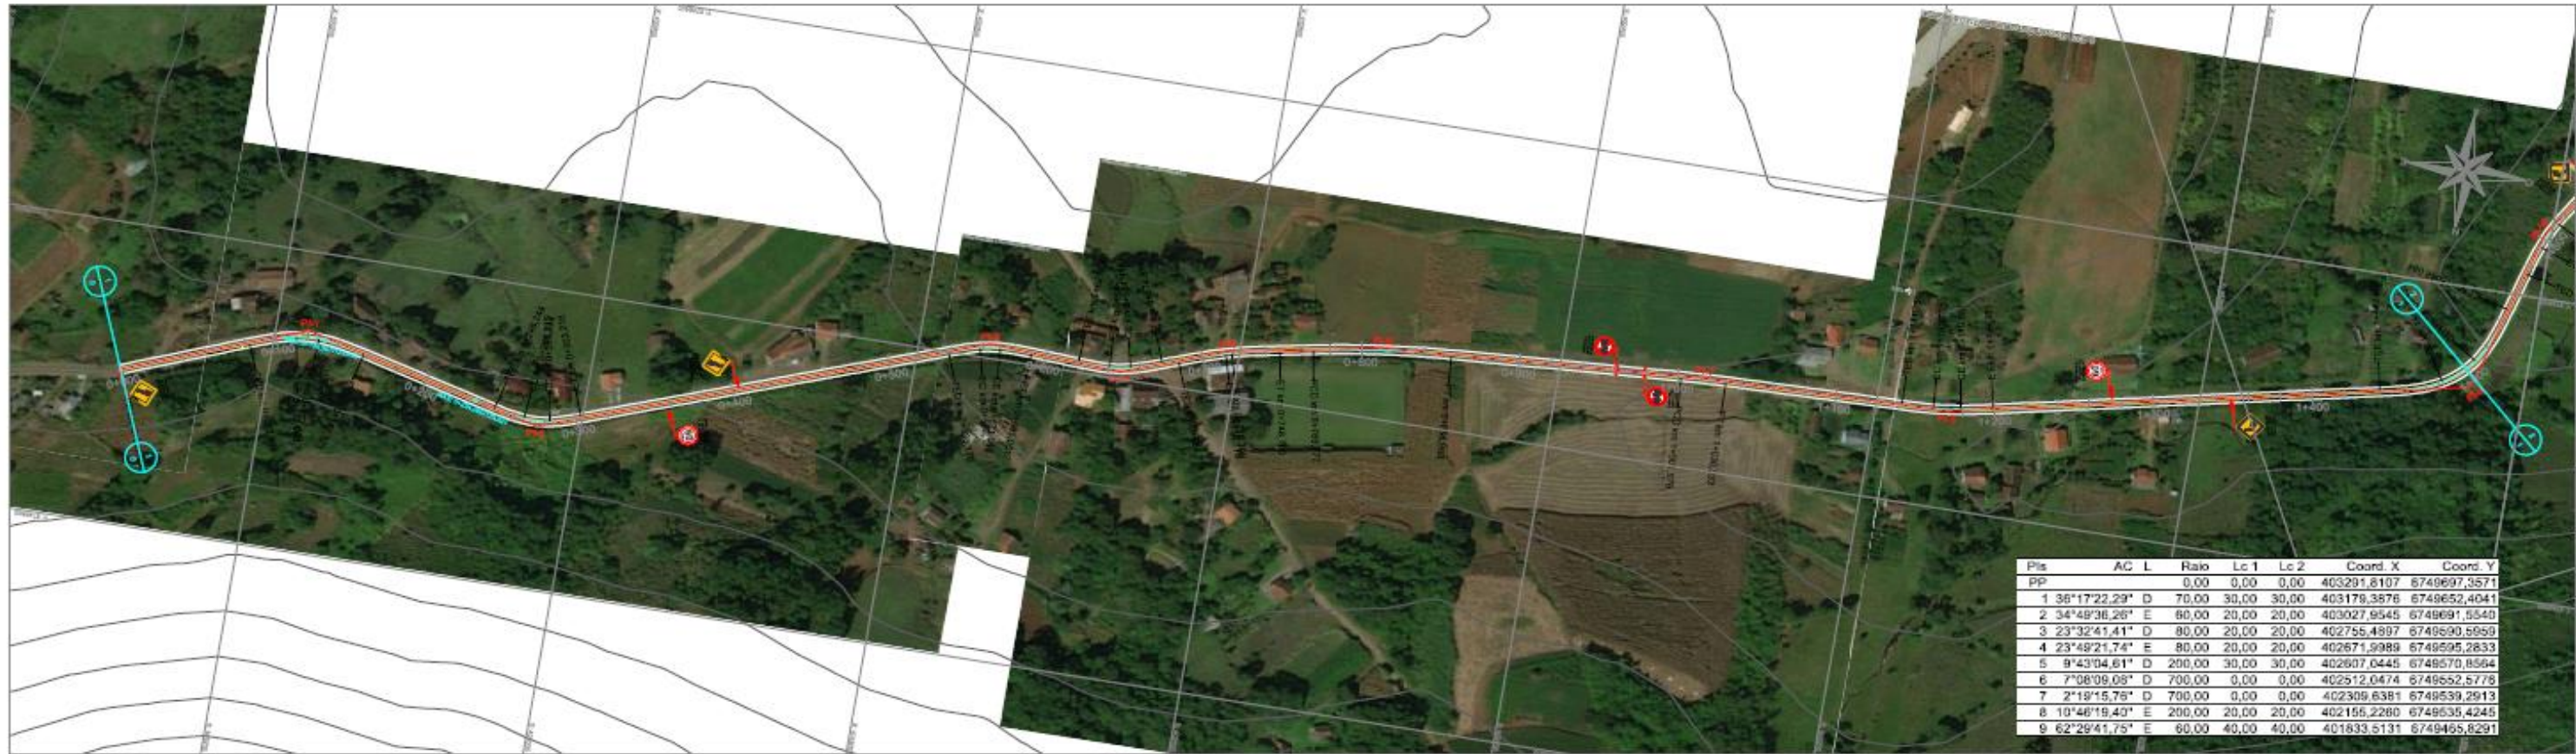
Pis	AC	L	Raio	Lc 1	Lc 2	Coord. X	Coord. Y
PP			0,00	0,00	0,00	403291,8107	6749697,3571
1	36°17'22,29"	D	70,00	30,00	30,00	403178,3576	6749652,4041
2	34°48'36,26"	E	60,00	20,00	20,00	403027,9545	6749691,5540
3	23°32'41,41"	D	80,00	20,00	20,00	402755,4897	6749590,5950
4	23°48'21,74"	E	80,00	20,00	20,00	402671,9989	6749595,2833
5	9°43'04,61"	D	200,00	30,00	30,00	402607,0445	6749570,8564
6	7°08'09,08"	D	700,00	0,00	0,00	402512,0474	6749552,5778
7	2°18'15,75"	D	700,00	0,00	0,00	402309,6381	6749539,2913
8	10°46'19,40"	E	200,00	20,00	20,00	402155,2260	6749535,4245
9	62°29'41,75"	E	60,00	40,00	40,00	401833,5131	6749465,8291
